## Asunto: Cambio en los cabezales de antorcha XPR

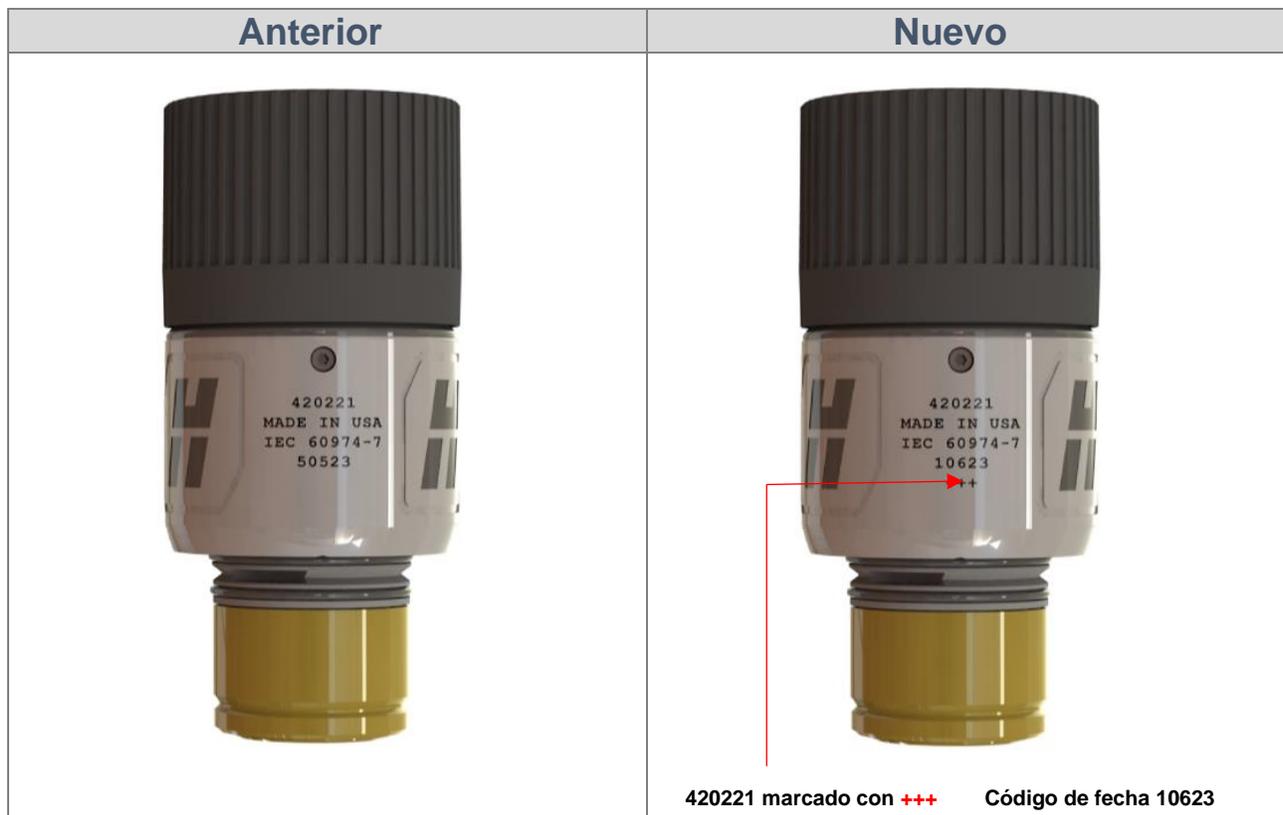
- Los nuevos cabezales de antorcha XPR presentan una marca diferenciada, **+++**, para que resulte más fácil sobre el terreno identificar el diseño actualizado. Vea a continuación:
