## Konu: XPR Torç Kafalarında Değişiklik

3 Şubat 2023'ten itibaren geçerli olmak üzere XPR® torçlarımızın torç kafalarındaki elektrot ile katot arasındaki elektrik bağlantısının güvenilirliğini artırmak amacıyla değişiklik yapılacaktır.

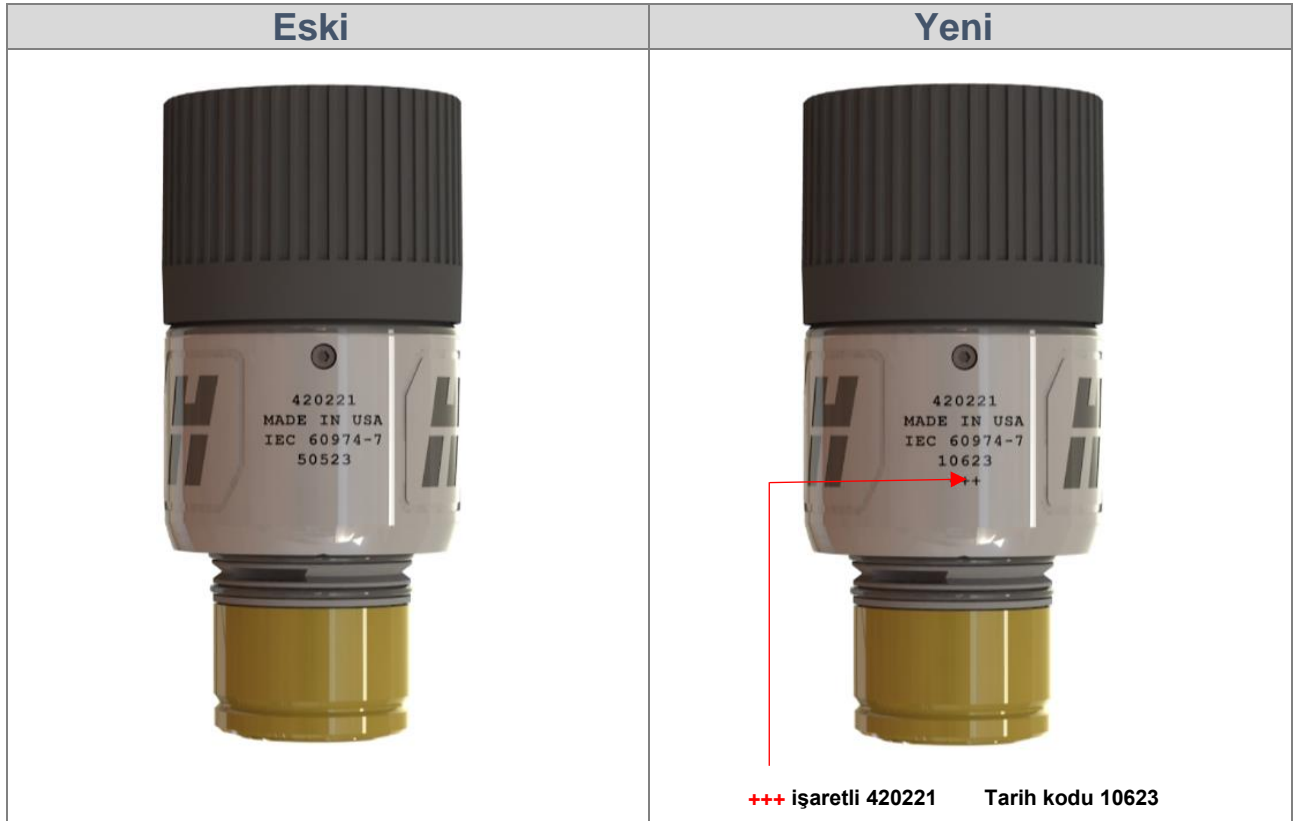
Değişiklik, gevşek elektrottan kaynaklanan torç ömrü sorunlarına eğilmekte ve torçun iç kısmında (operatörün göremeyeceği) bir değişiklik ve Aralık 2022'de ilan edip uygulamaya koyduğumuz yeni elektrot tasarımının kullanımını içermektedir.

- Yeni XPR torç kafaları, güncellenmiş tasarımın sahada fark edilmesini kolaylaştırmak için "+++ " işareti taşımaktadır. Bilgiler:

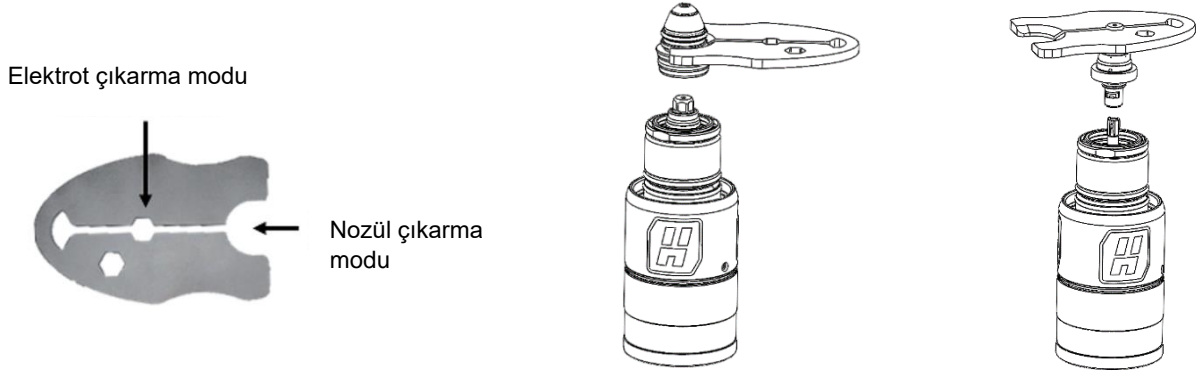
**Hatırlatma:** XPR elektrot deėiřikliėi Aralık 2022 tarihinde uygulanmaya bařlamıřtır

Eski	Yeni

420240 (rnek)	420240 (rnek) - Tarih kodu 15122
